## MØLLEVANG 2-78, 4140 BORUP

### VEDLIGHOLDELSPLAN

Marts 2016

Art-tek Ingeniør Rådgivning ApS  
Frederiksberg Alle 17, 2.,  
1820 Frederiksberg C  
[www.art-tek.dk](http://www.art-tek.dk)  
+45 26 17 19 19

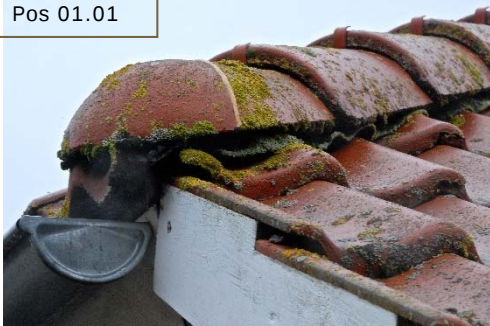
Pos 01.01

| TILSTAND OG VEDLIGEHOLD | | | | | | |
|---|---|---|---|---|---|---|
| 01.01 | Der er en lille smule mos jævnt fordelt over tagfladerne både på boliger, udhuse og carporte. | Mossen fjernes bedst ved behandling med et algemiddel som ProtoxSkimmel. Når mossen dør, falder den ned i tagrenden og tagrenden skal derfor renses. | God | B | 3 | 70.000 |

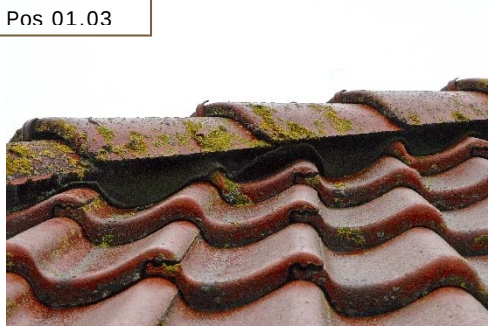
Pos 01.03

| TILSTAND OG VEDLIGEHOLD | | | | | | |
|---|---|---|---|---|---|---|
| 01.03 | Inddækningen langs rygning og grater er meget kort med mange huller. I nr. 62 kom der vand ind langs graten. Problemet er søgt løst med en skumstrimmel, men dette er ikke den rigtige løsning. | Rygnings- og gratstenene fjernes og inddækningen udskiftes til et bedre produkt som Figarol, der presses ned langs tagstenene og føres op på siden af toplægten. | Middel/dårlig | A | 2017-2021 | 400.000<br>over 5 år<br>med<br>80.000<br>pr. år |

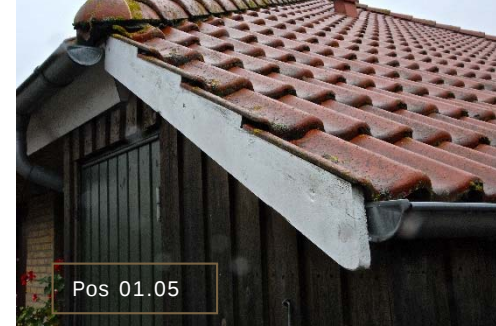
Pos 01.05

| TILSTAND OG VEDLIGEHOLD | | | | | | |
|---|---|---|---|---|---|---|
| 01.05 | Sternbrædder på udhuse er malede med hvid maling. Sternbrædderne på udhusene er ikke dækket ordentligt af tagstenene og der er begyndende nedbrydning i stjernbrædderne.<br>Et enkelt sted har en beboer udført en zinkinddækning, der kunne være en løsning, men det vil være billigere at udskifte til Ivar Plank, der er smallere end brædder. | Sternbrædderne skal males med regelmæssige mellemrum.<br>Nedbrudte stjernbrædder skal udskiftes efterhånden som de nedbrydes.<br>Som alternativ til brædder kan der anvendes fibercement brædder som Ivarplank, der ikke skal males og ikke nedbrydes på kort sigt. Det kan eventuelt ske succesivt efterhånden som et bræt er nedbrudt. | God | B | 6 | Beboerne<br>30.000<br>Beboerne<br>100.000 |

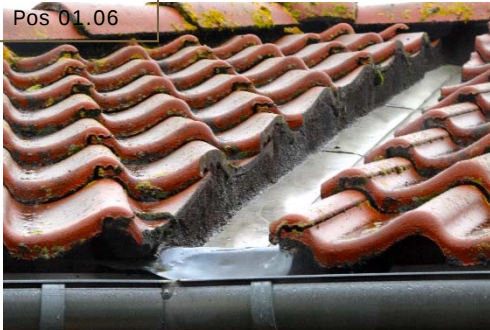
Pos 01.06

| TILSTAND OG VEDLIGEHOLD | | | | | | |
|---|---|---|---|---|---|---|
| 01.06 | Langs skotrender er samlingerne mellem tagsten og zink udført med tagkit. Der er en del huller og revner i tagkitten. Der er ikke egentlige utætheder i tagkitten endnu. | Tagkitten skal regelmæssigt eftergås og repareres, hvor den er skadet. | God/middel | A | 5 | 10.000 |

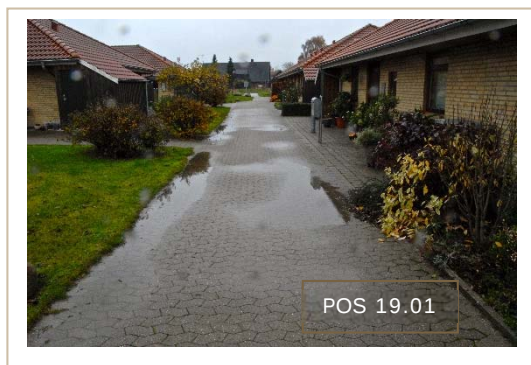
| POS | BESKRIVELSE | VEDLIGEHOUD | TILSTAND | PRIO. | INTERVAL | PRIS |
|---|---|---|---|---|---|---|
| 19.01 | Flere steder er der en del vandansamlinger i stiarealerne. | Hvis vandansamlingerne bliver for generende, skal belægningen lægges om med fald væk fra stierne. | God/middel | B | 3 | 30.000 |
