## MØLLEVANG 2-78, 4140 BORUP

### VEDLIGHOLDELSPLAN

Marts 2016

Art-tek Ingeniør Rådgivning ApS  
Frederiksberg Alle 17, 2.,  
1820 Frederiksberg C  
[www.art-tek.dk](http://www.art-tek.dk)  
+45 26 17 19 19

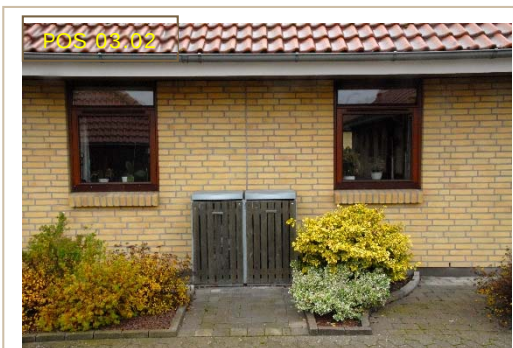
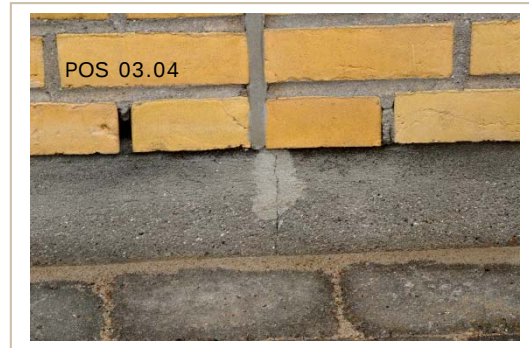
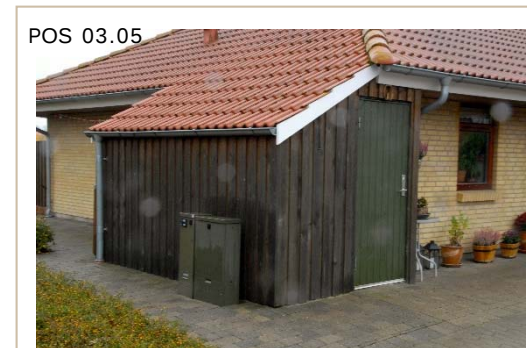
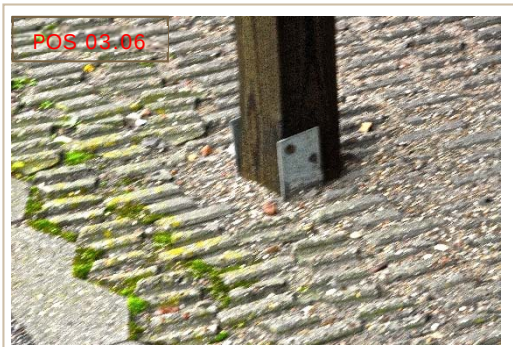
## BILLEDEDOKUMENTATION

| TILSTAND OG VEDLIGEHOOLD | | | | | | |
|---|---|---|---|---|---|---|
| 03.04 | Der er en del fine revner i sokkelpudsen på husene og mange af dem er spartlet. Revnerne slår igennem spartlen. | Når revnerne bliver store (over 0,2 mm) bør de skæres op og repareres. En spartling af revnerne har ingen effekt. | God/middel | B | 3 | 12.000 |
